ს.გორგიჯანიძე, ნ.ცინცაძე
ჰიდრომეტეოროლოგიის ინსტიტუტი
უაკ 551. 482. 215

ბაღდათის რაიონის კატასტროფული ნაზღვევი წყალმოვარდნები.

Catastrophic Flood in the Bagdadi Region./S.Gorgijanidze, N.Tsintsadze /Transactions of the Georgian Institute of Hydrometeorology.-2007.-V.111.,-p. 50–54. Georg:Summ. Georg., Eng.,Russ.

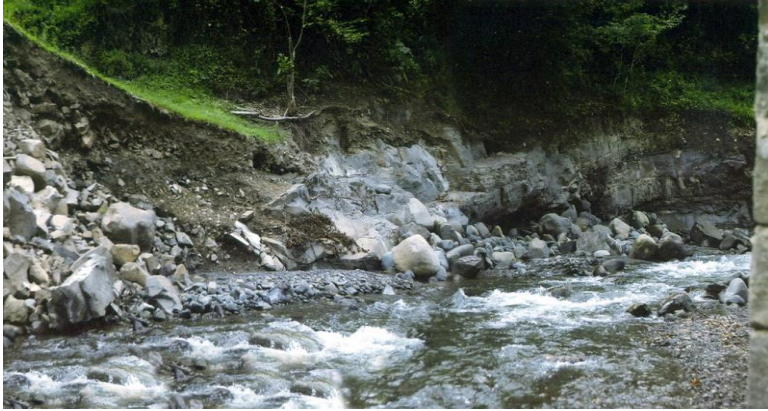
ნახ. 2 მდ. ქერშავეთის მიერ გარღვეული საავტომობილო გზა (ფოტო. ს. გორგიჯანიძე)

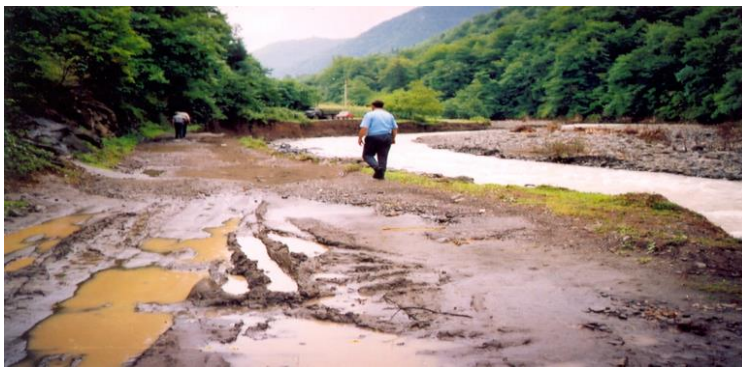
ნახ.3. მდ.ხანისწყლის მიერ დანგრეული გზა (ბაღდათის რ-ნი) (ფოტო რ.დიაკონიძე).

წყალდიდობის შესახებ ინფორმაციის დასადგენად და შედეგების გამოსაკვლევად 2003 წლის აგვისტოში მოეწყო ექსპედიცია ავტორის მიერ. შესწავლის საფუძველზე გამოვლინდა, რომ 27 ივლისს კოვისპირული წვიმის დროს მდ. ქერშავეთზე (მდ.ხანისწყლის მარცხენა შენაკადი) არსებული ე.წ. IV ხიდზე, მდინარეული ნატანი მასალით (ქვა-ლოდებით, ამოთხრილი ხე-ბუჩქებით) მოხდა ხეობის ჩახერგვა (ნახ.1). მას მოყვა მდინარის შეგუბება, რაც გაგრძელდა რამოდენიმე საათით, ხოლო შემდგომ მდინარემ მთლიანად გაარღვია ხიდზე სავალი გზა (ნახ.2) და ახალი კალაპოტის მეშვეობით დაეშვა სოფ. კაკასხიდისკენ. დაანგრია სატრანსპორტო გზა (ნახ.3) და დაეშვა მდ. ხანისწყლის ქვემო დინებისაკენ. ჩახერგილი მასის სიმაღლე 10მ-ს შეადგენდა, სიგანე 13მ-ს,
